ՀՈՒՇԱՐՁԱՆՆԵՐԻ  
ՎԵՐԱՆՈՐՈԳՈՒՄԸ  
ՀԱՅԿԱԿԱՆ ՄՍԴ-ՈՒՄ

ԿՈՆՍՏԱՆՏԻՆ ՀՈՎՀԱՆՆԻՍՅԱՆ

ՃԱՐՏԱՐԱՊԵՏԱԿԱՆ ՀՈՒՇԱՐՁԱՆՆԵՐԻ  
ՎԵՐԱՆՈՐՈԳՈՒՄԸ  
ՍՈՎԵՏԱԿԱՆ ՀԱՅԱՍՏԱՆՈՒՄ

«ՀԱՅԱՍՏԱՆ» ՀՐԱՏԱՐԱԿԶՈՒԹՅՈՒՆ  
ԵՐԵՎԱՆ, 1978

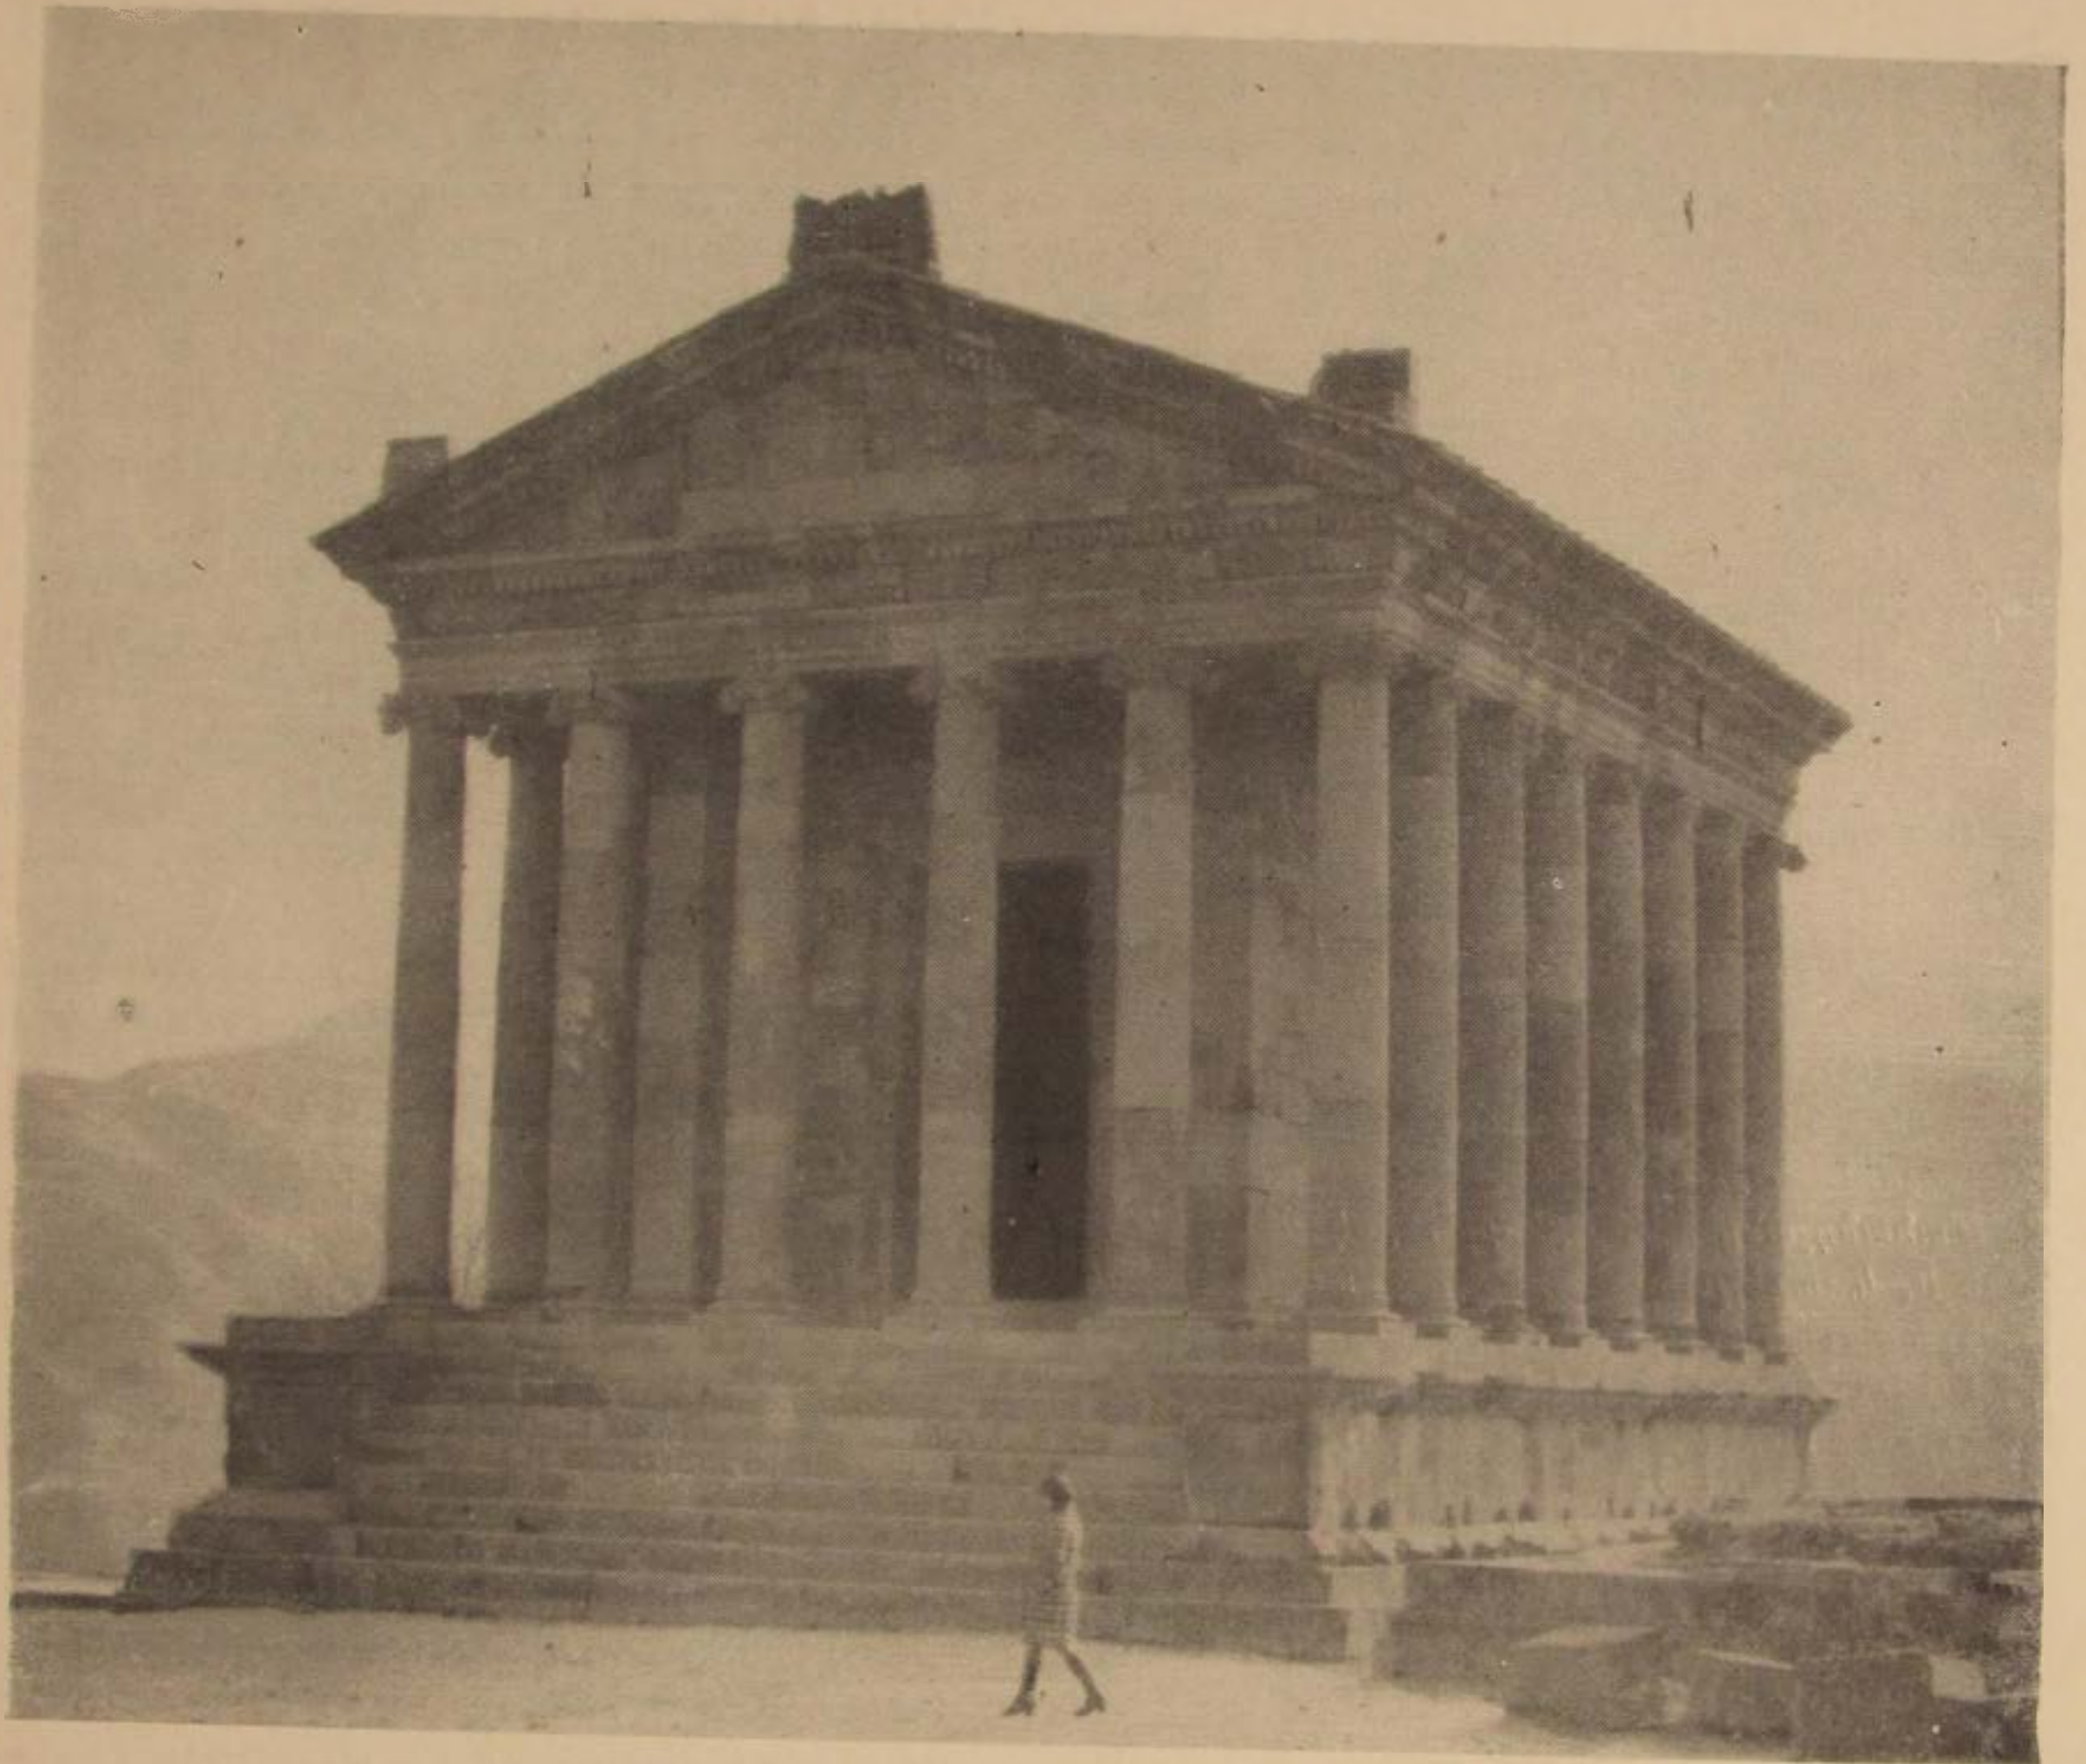
Նկ. 88. Գառնիի տաճարը. վերանորոգված,  
ըստ Ա. Սահինյանի:

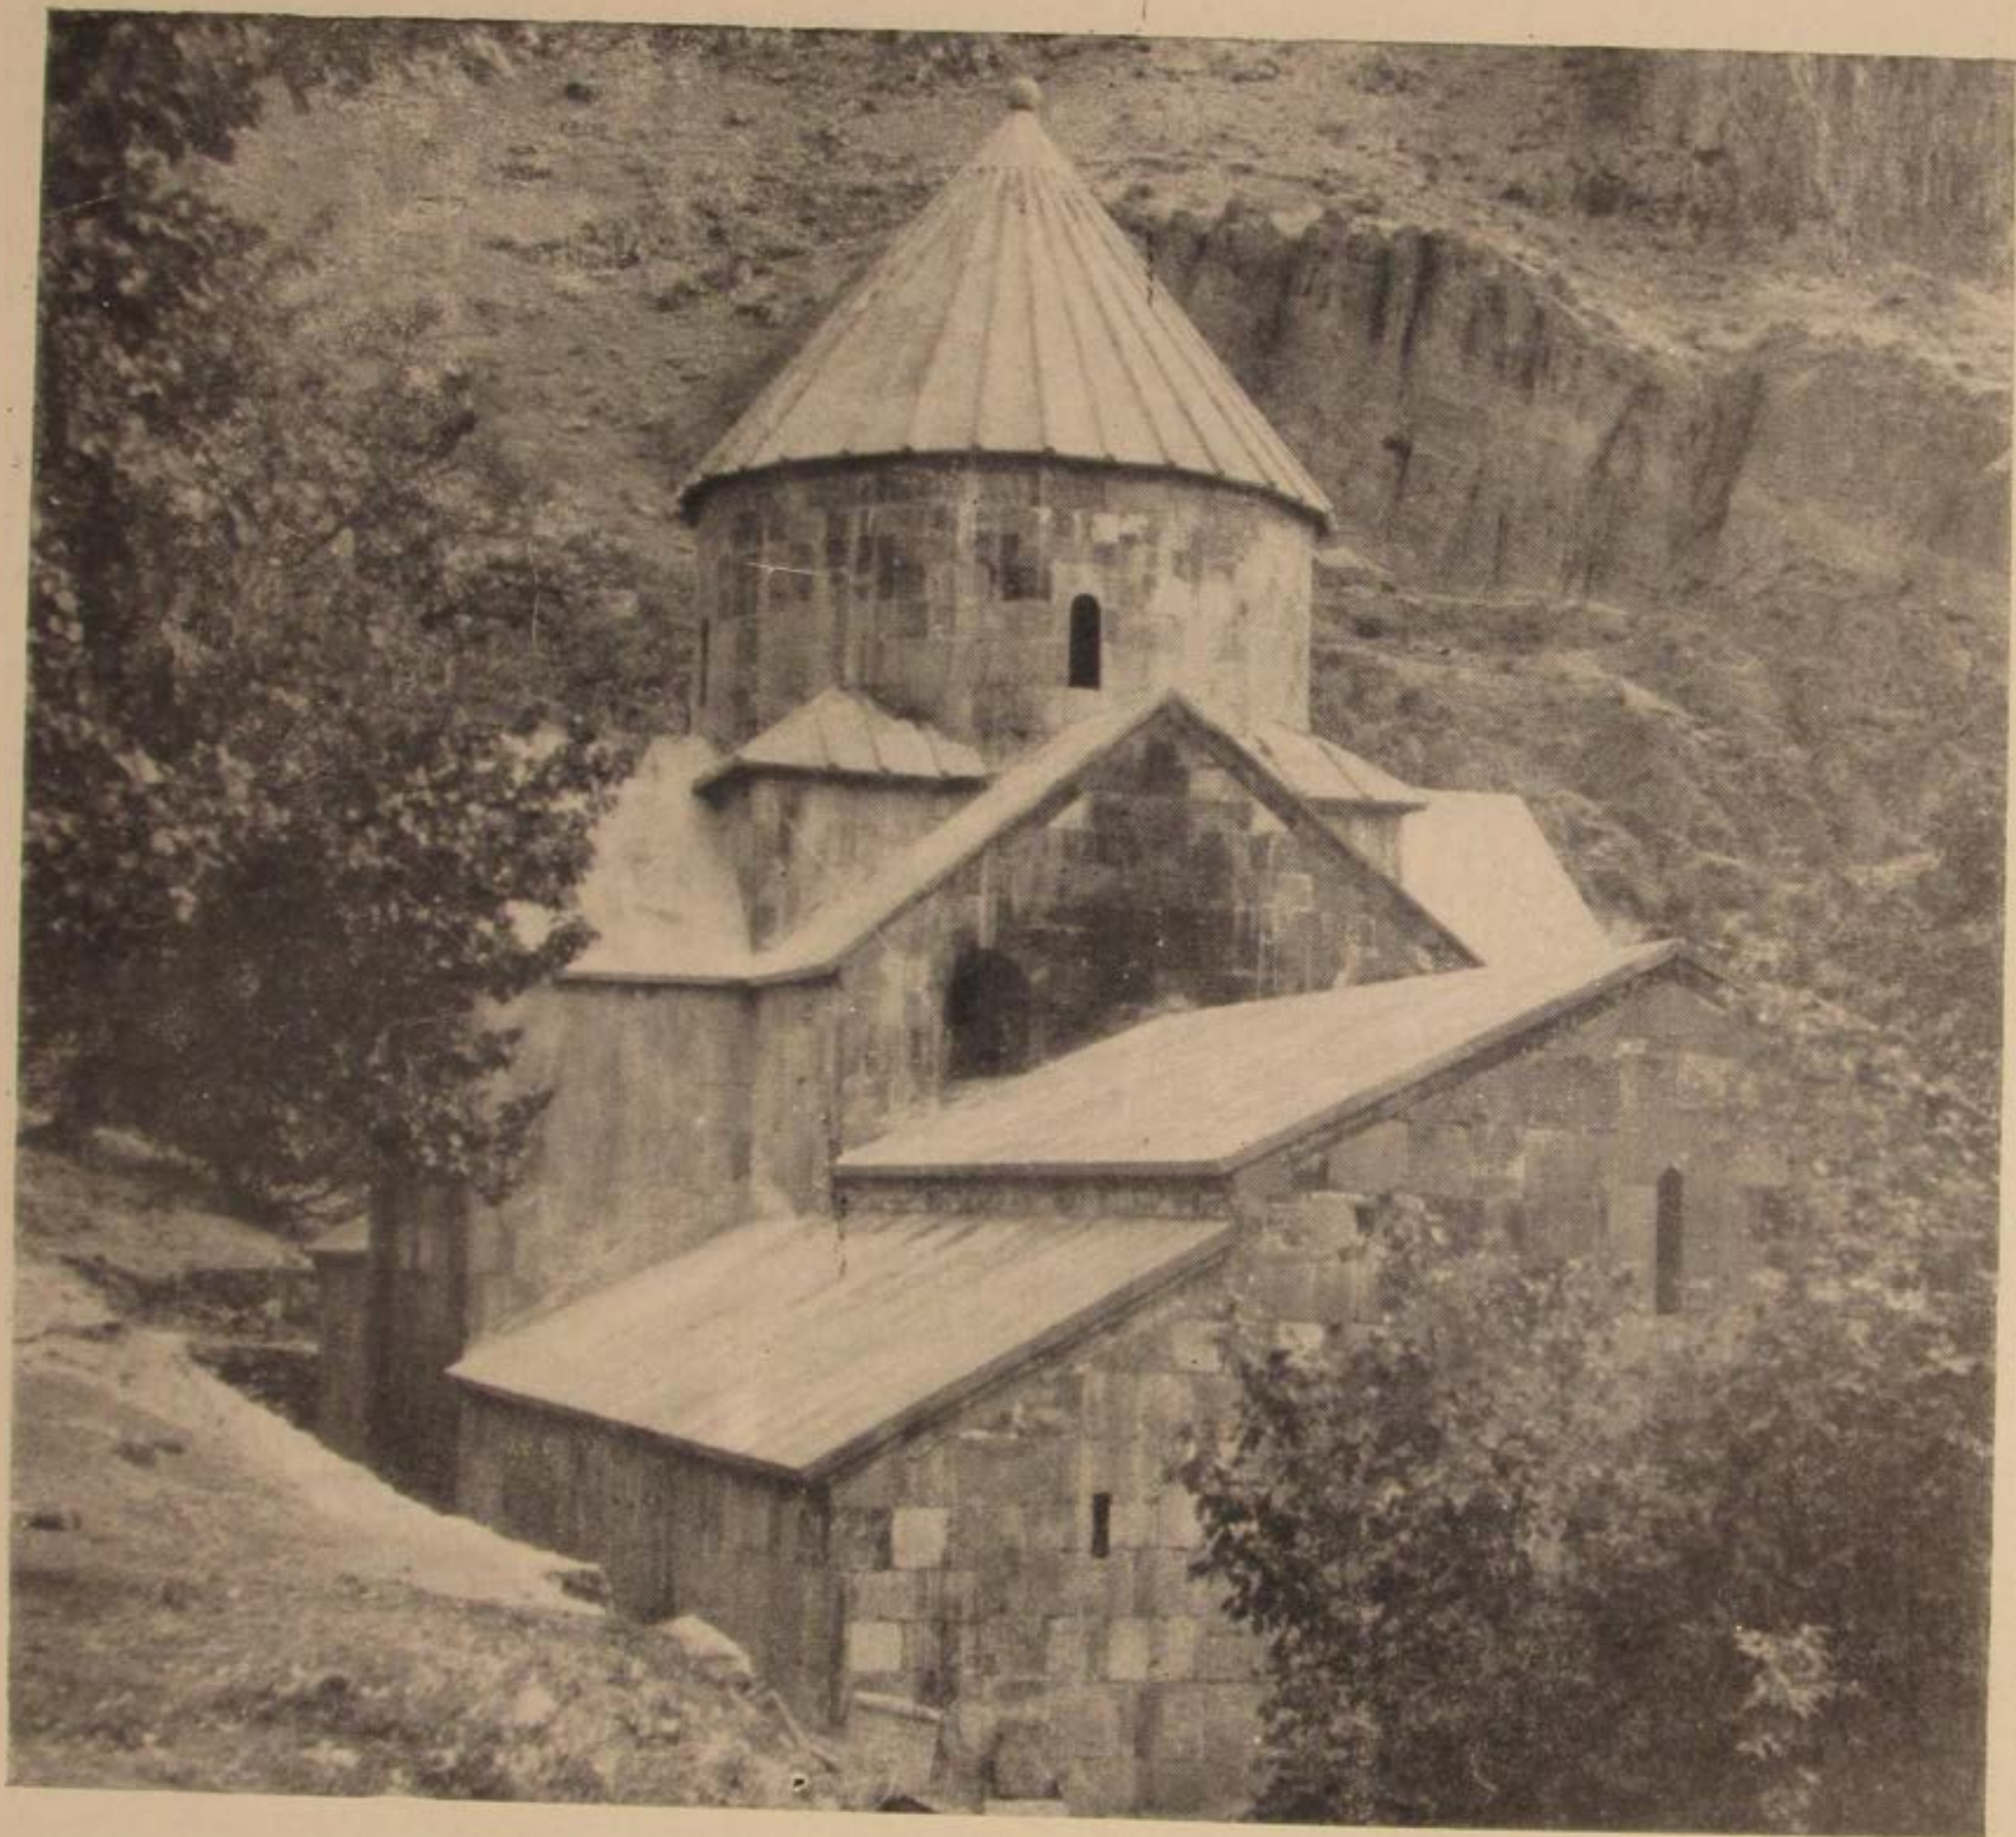
Նկ. 91. Գնդկանքի վերանորոգված վիճակում:

նրա վերանորոգման սկզբունքների մասին ժամանակին արվեցին մի շարք առաջարկություններ: Մի մասն առաջ էր քաշում կոնսերվացման, իսկ մյուս մասը՝ լրիվ վերականգնման խնդիրը, հիմք ընդունելով այն հանգամանքը, որ տեղում պահպանվել է ընկած բեկորների մեծ մասը:

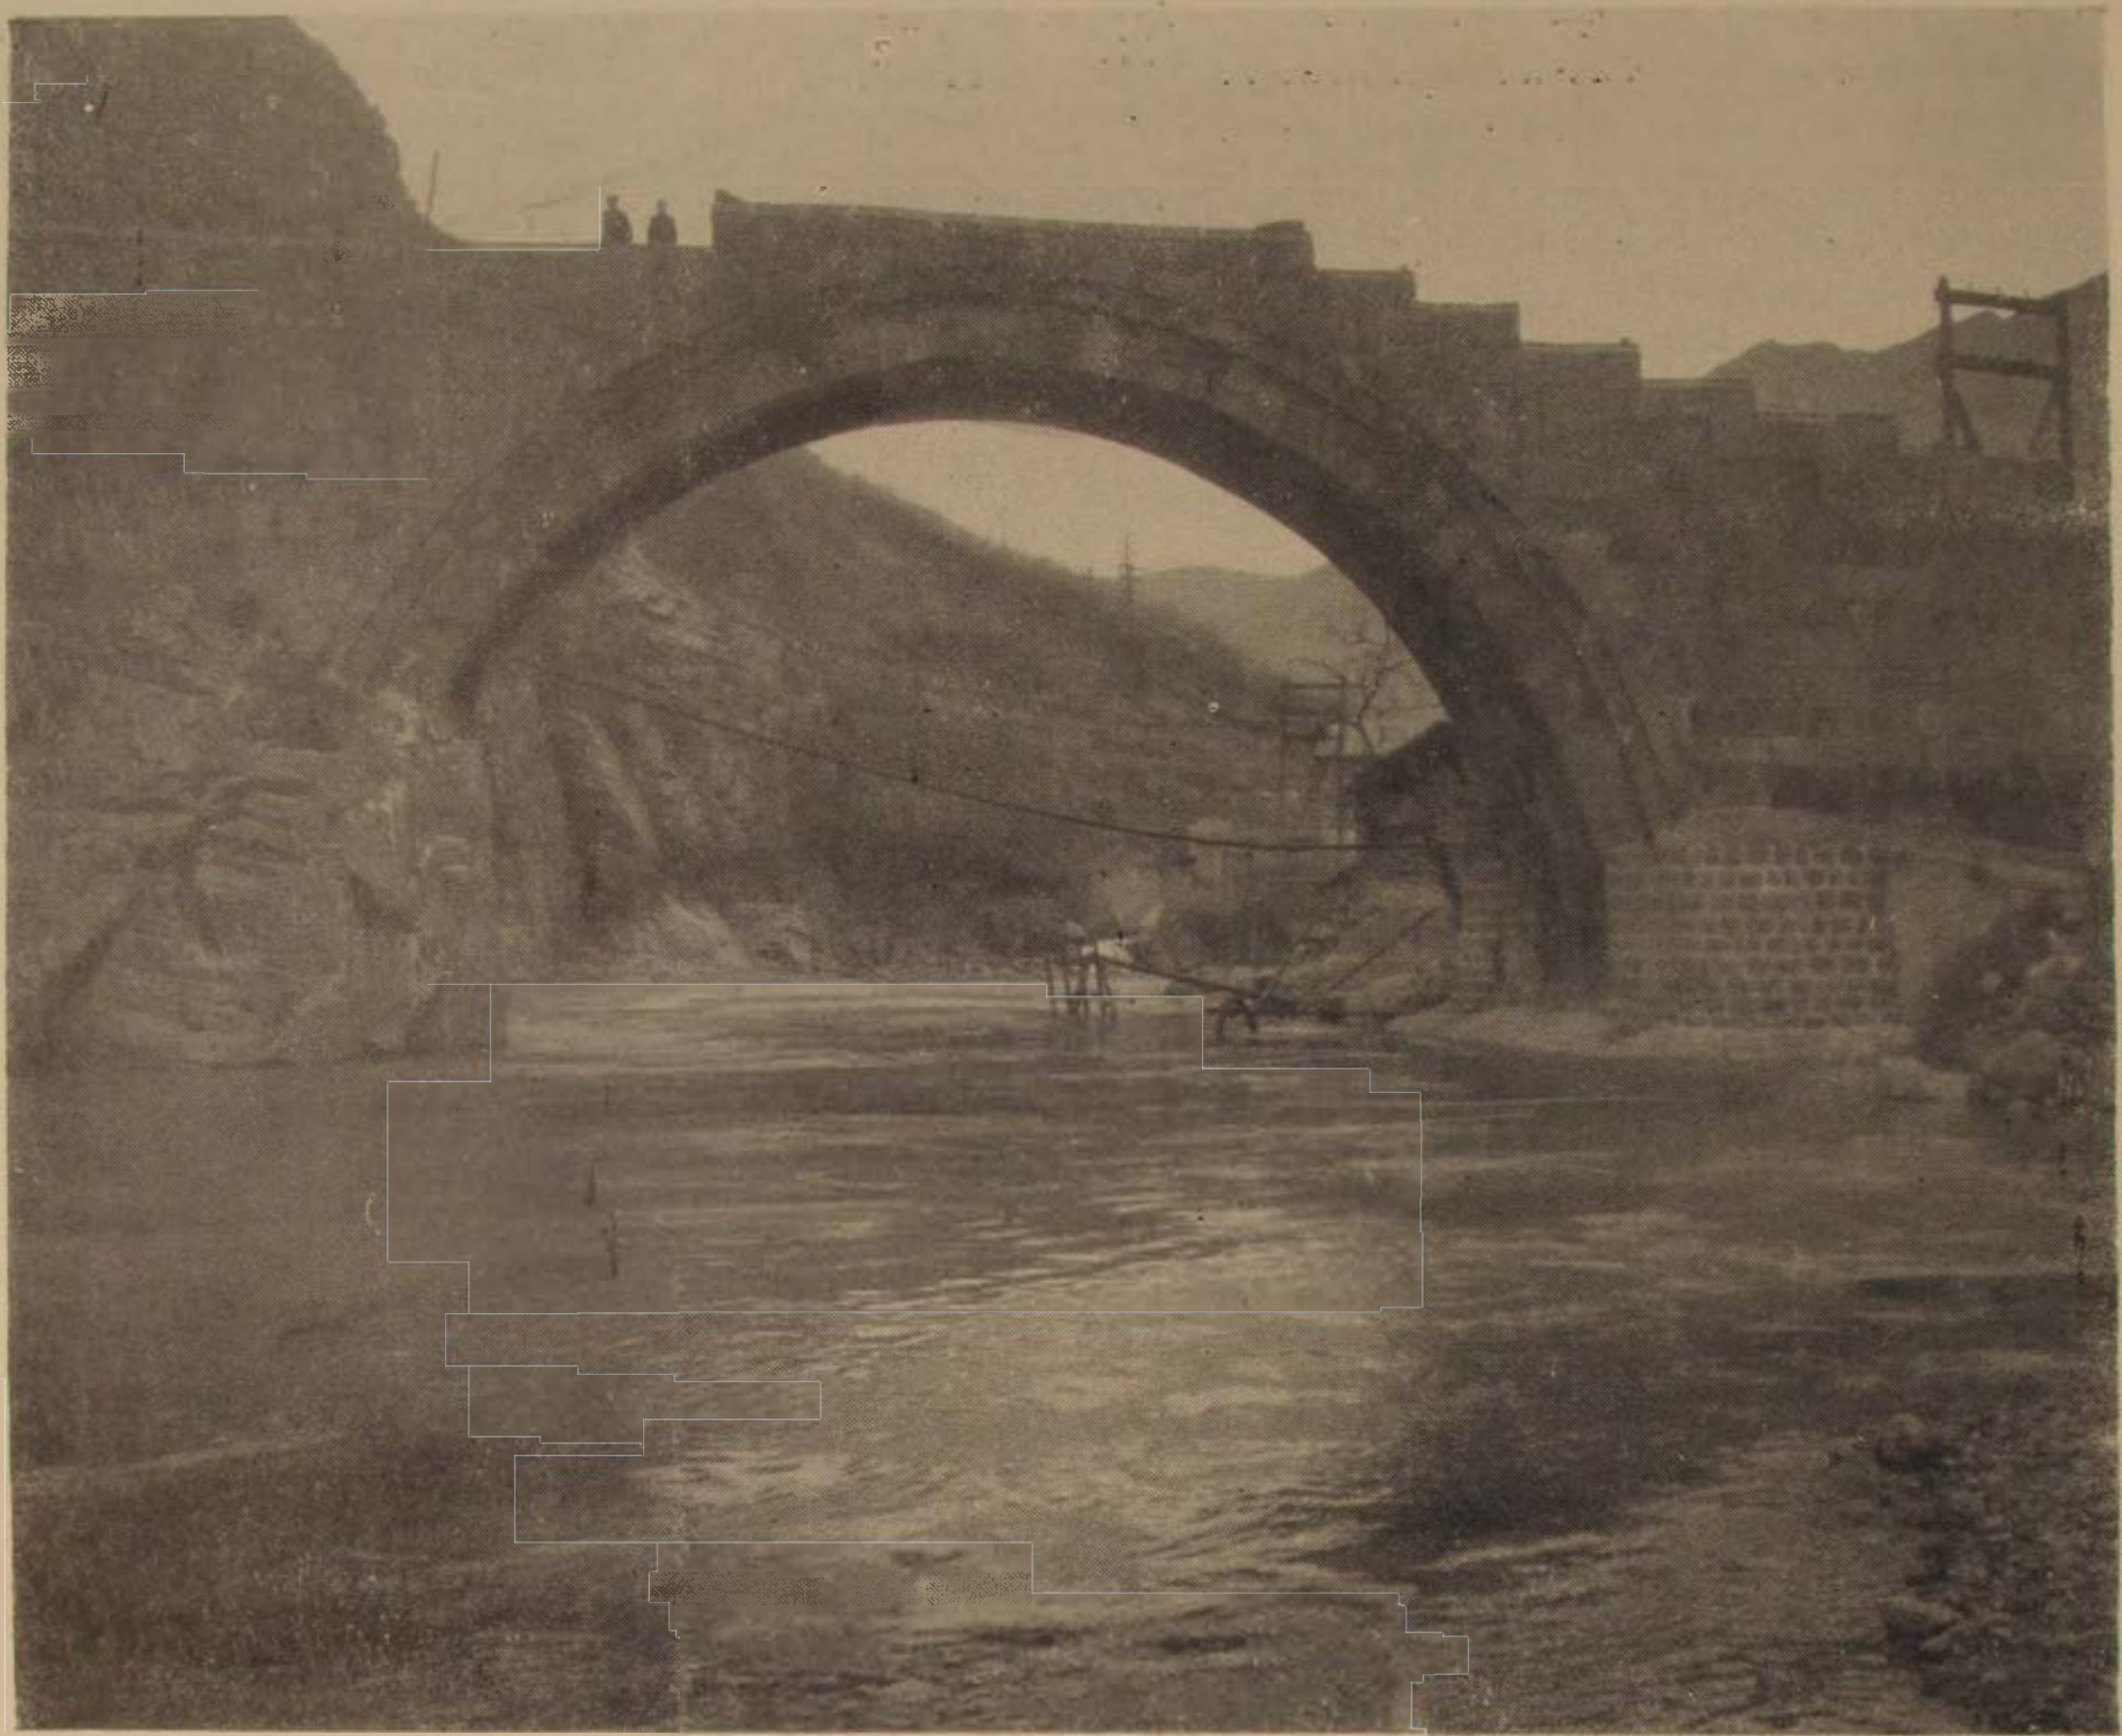
Նկ. 92. Սանահնի կամուրջը վերանորոգումից հետո:

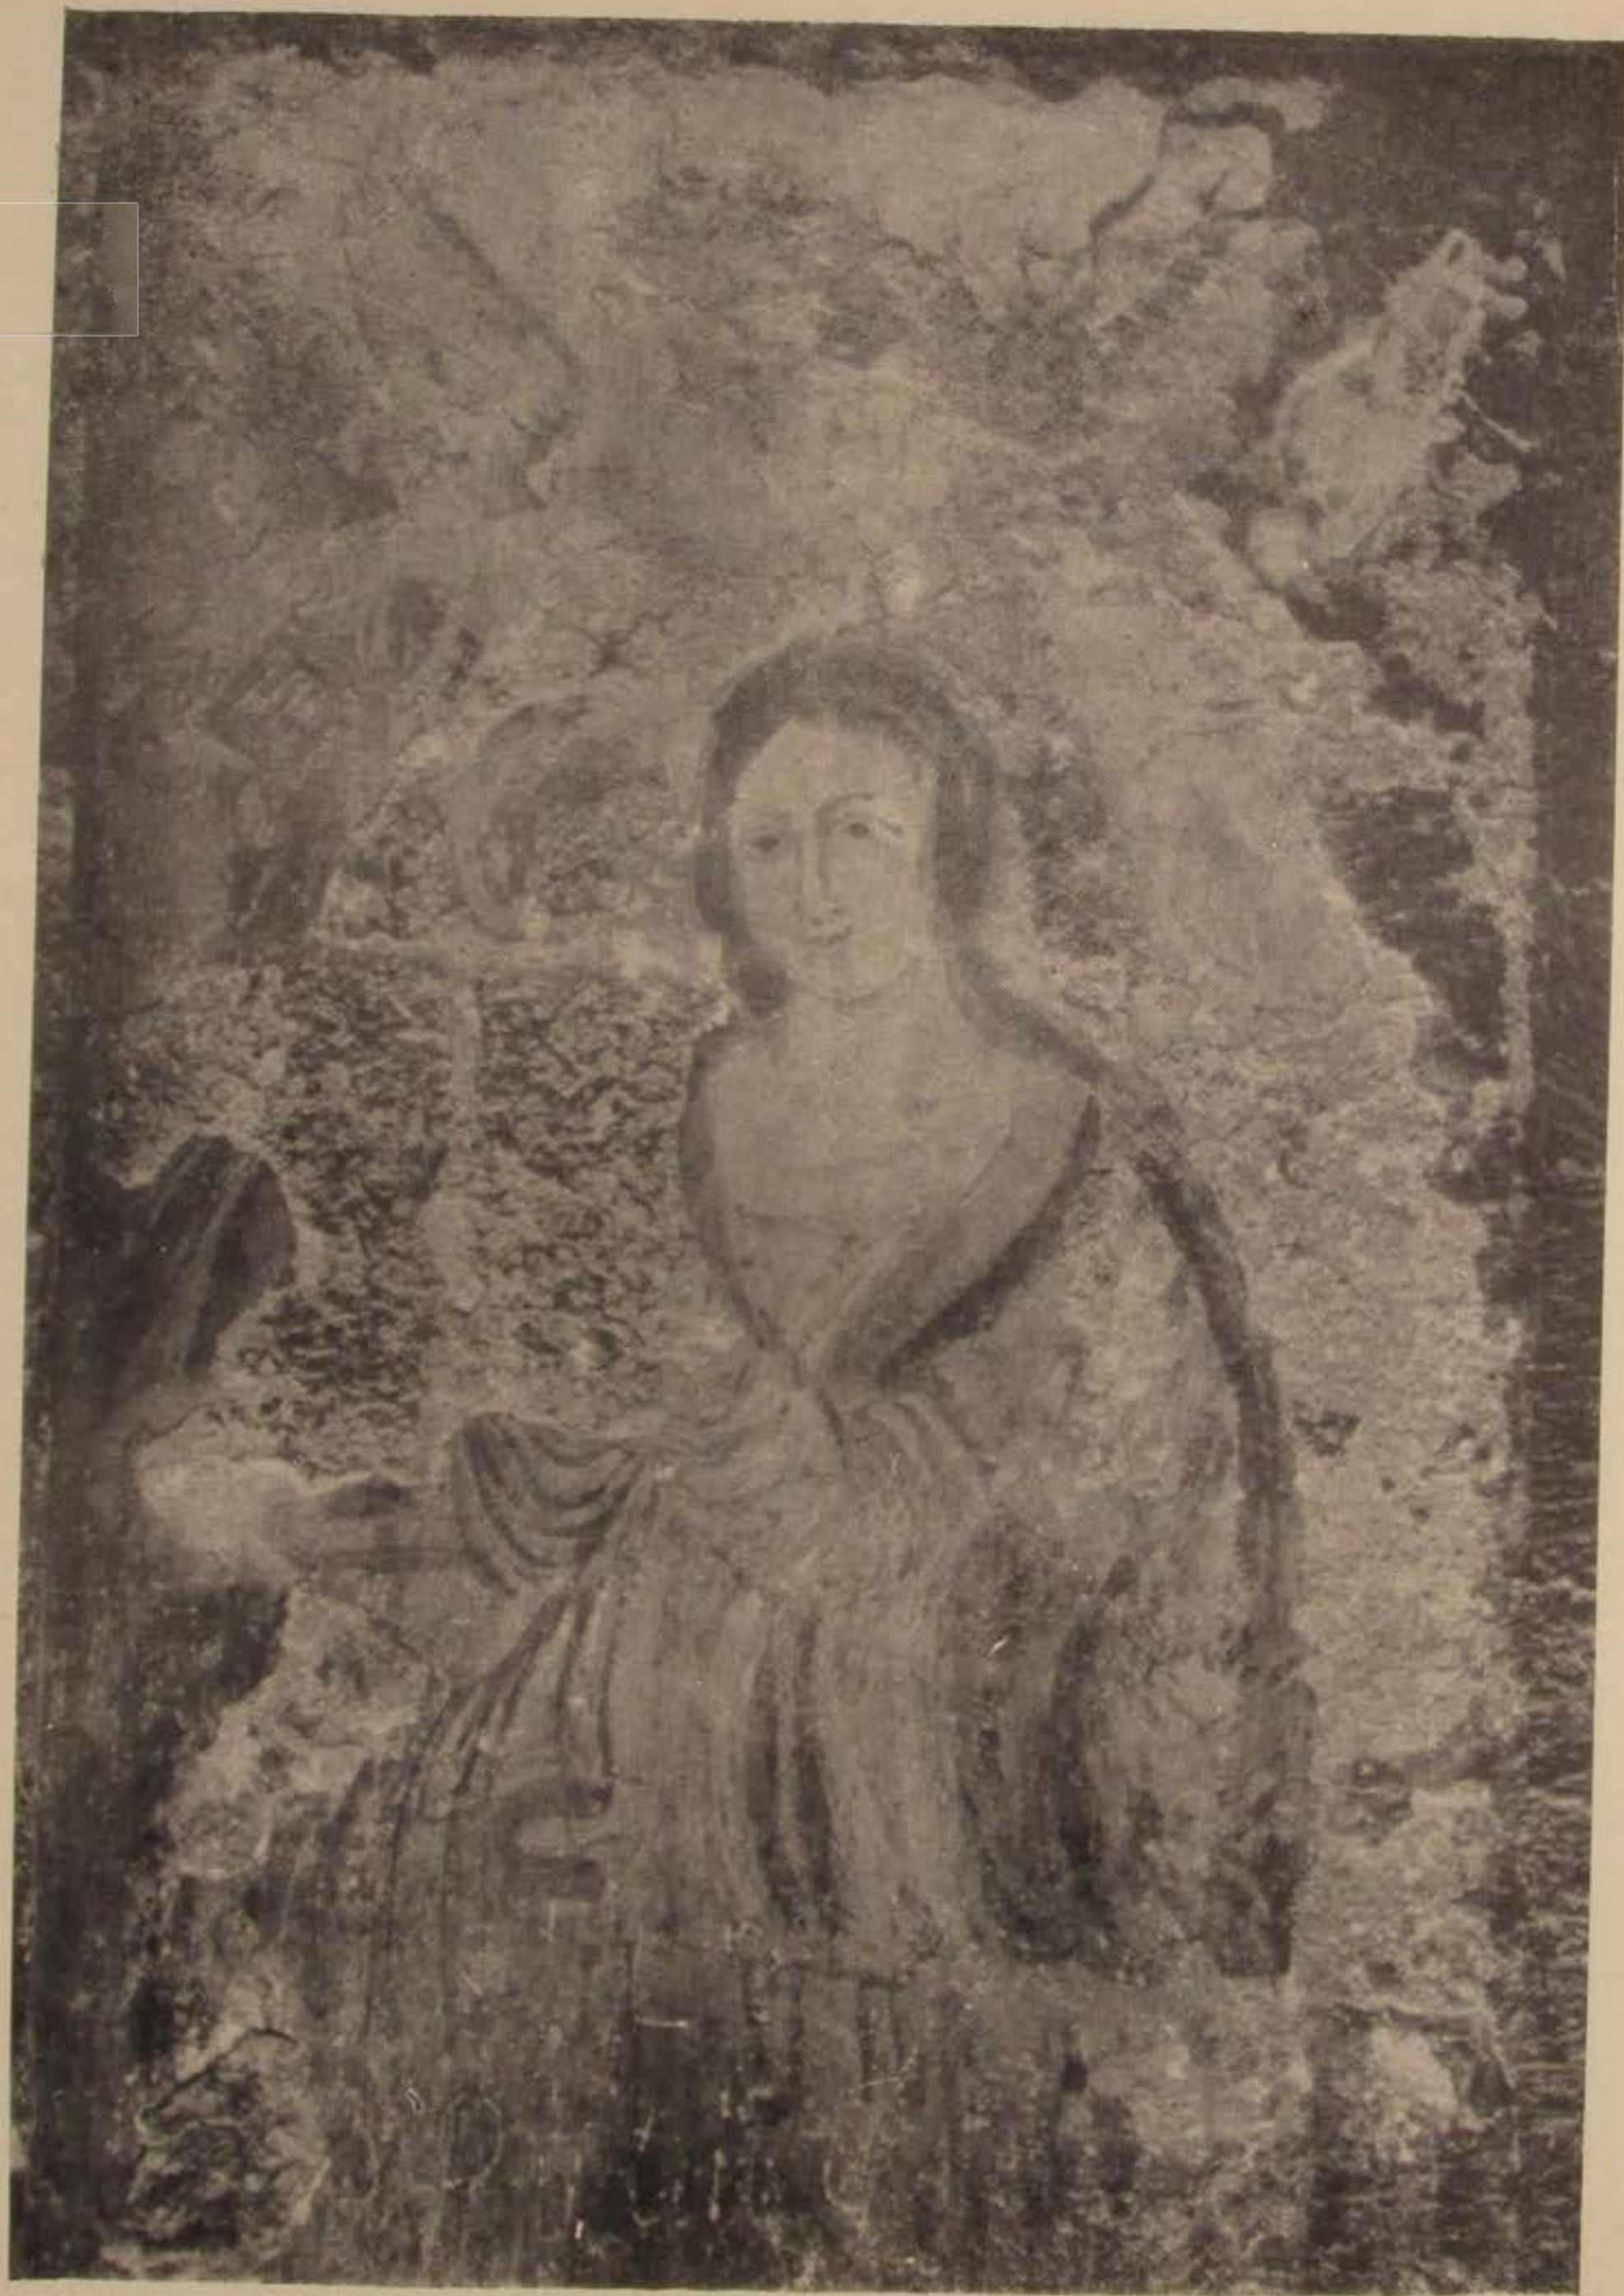
Նկ. 116. Գեղեանքի որմնանկարը  
մաքրելուց հետո:

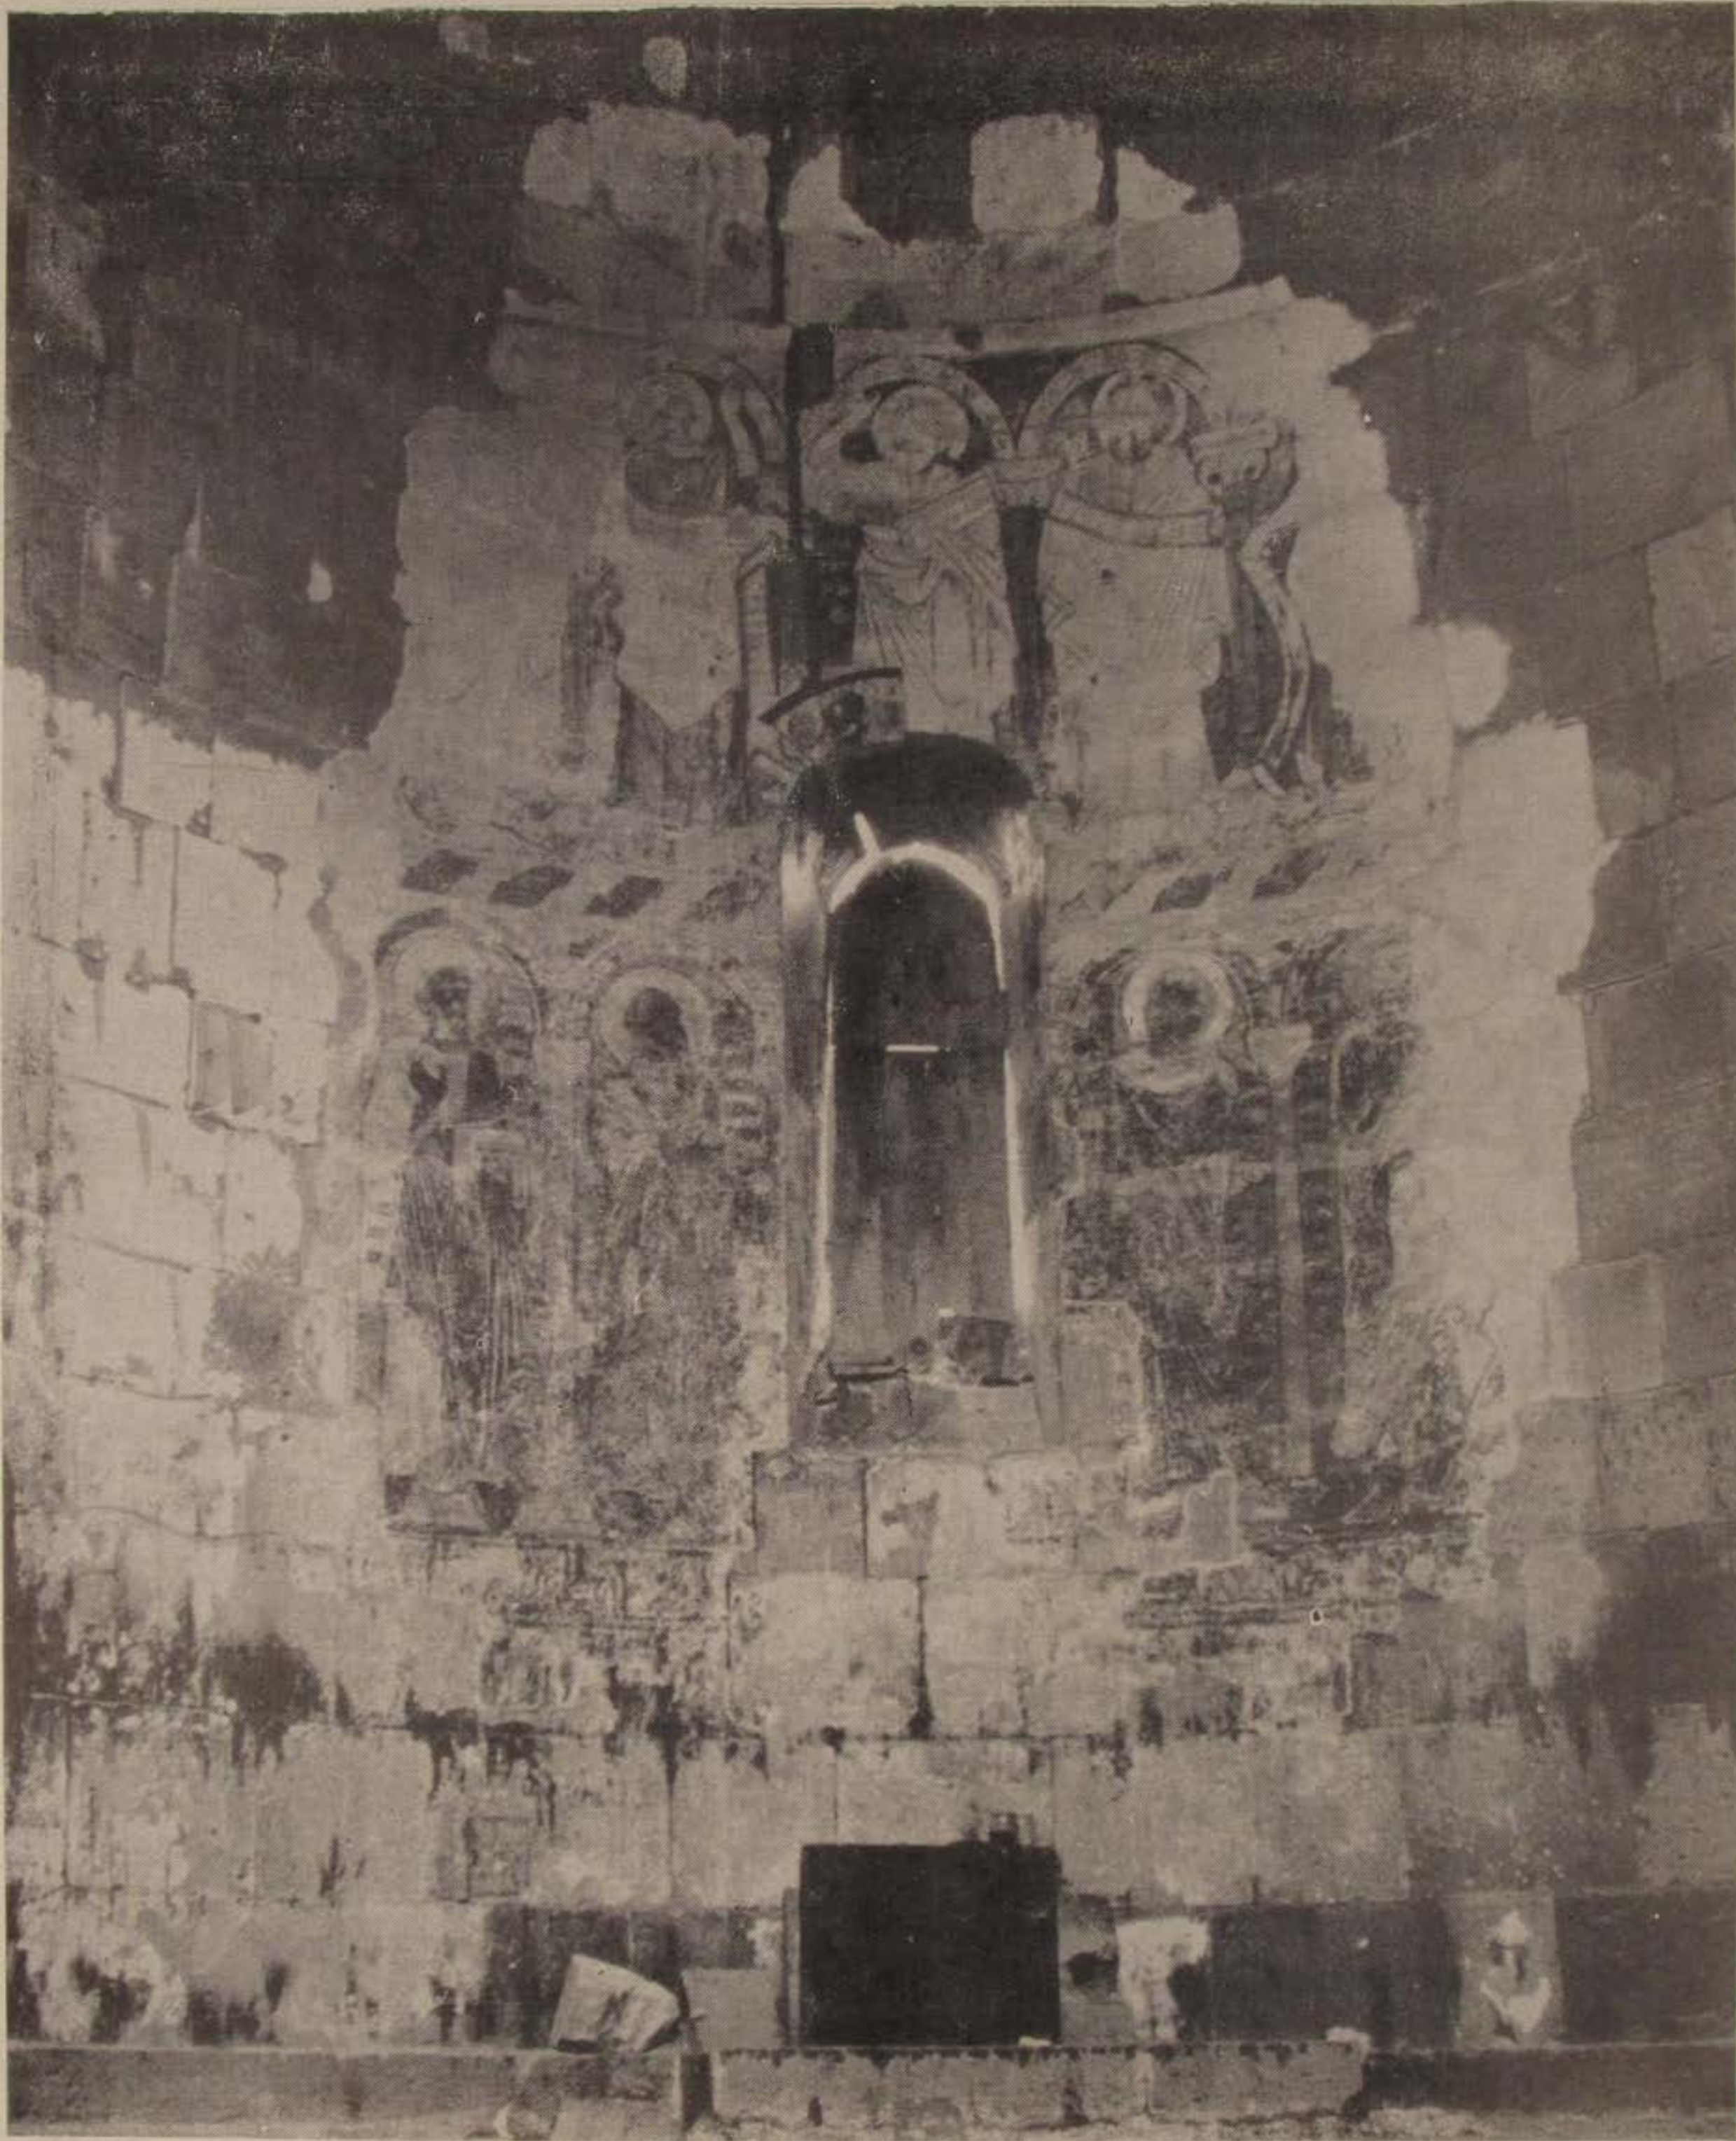
Նկ. 117. Տաթևի վանքի որմնանկարները մաքրելուց և  
ամրացումից հետո:

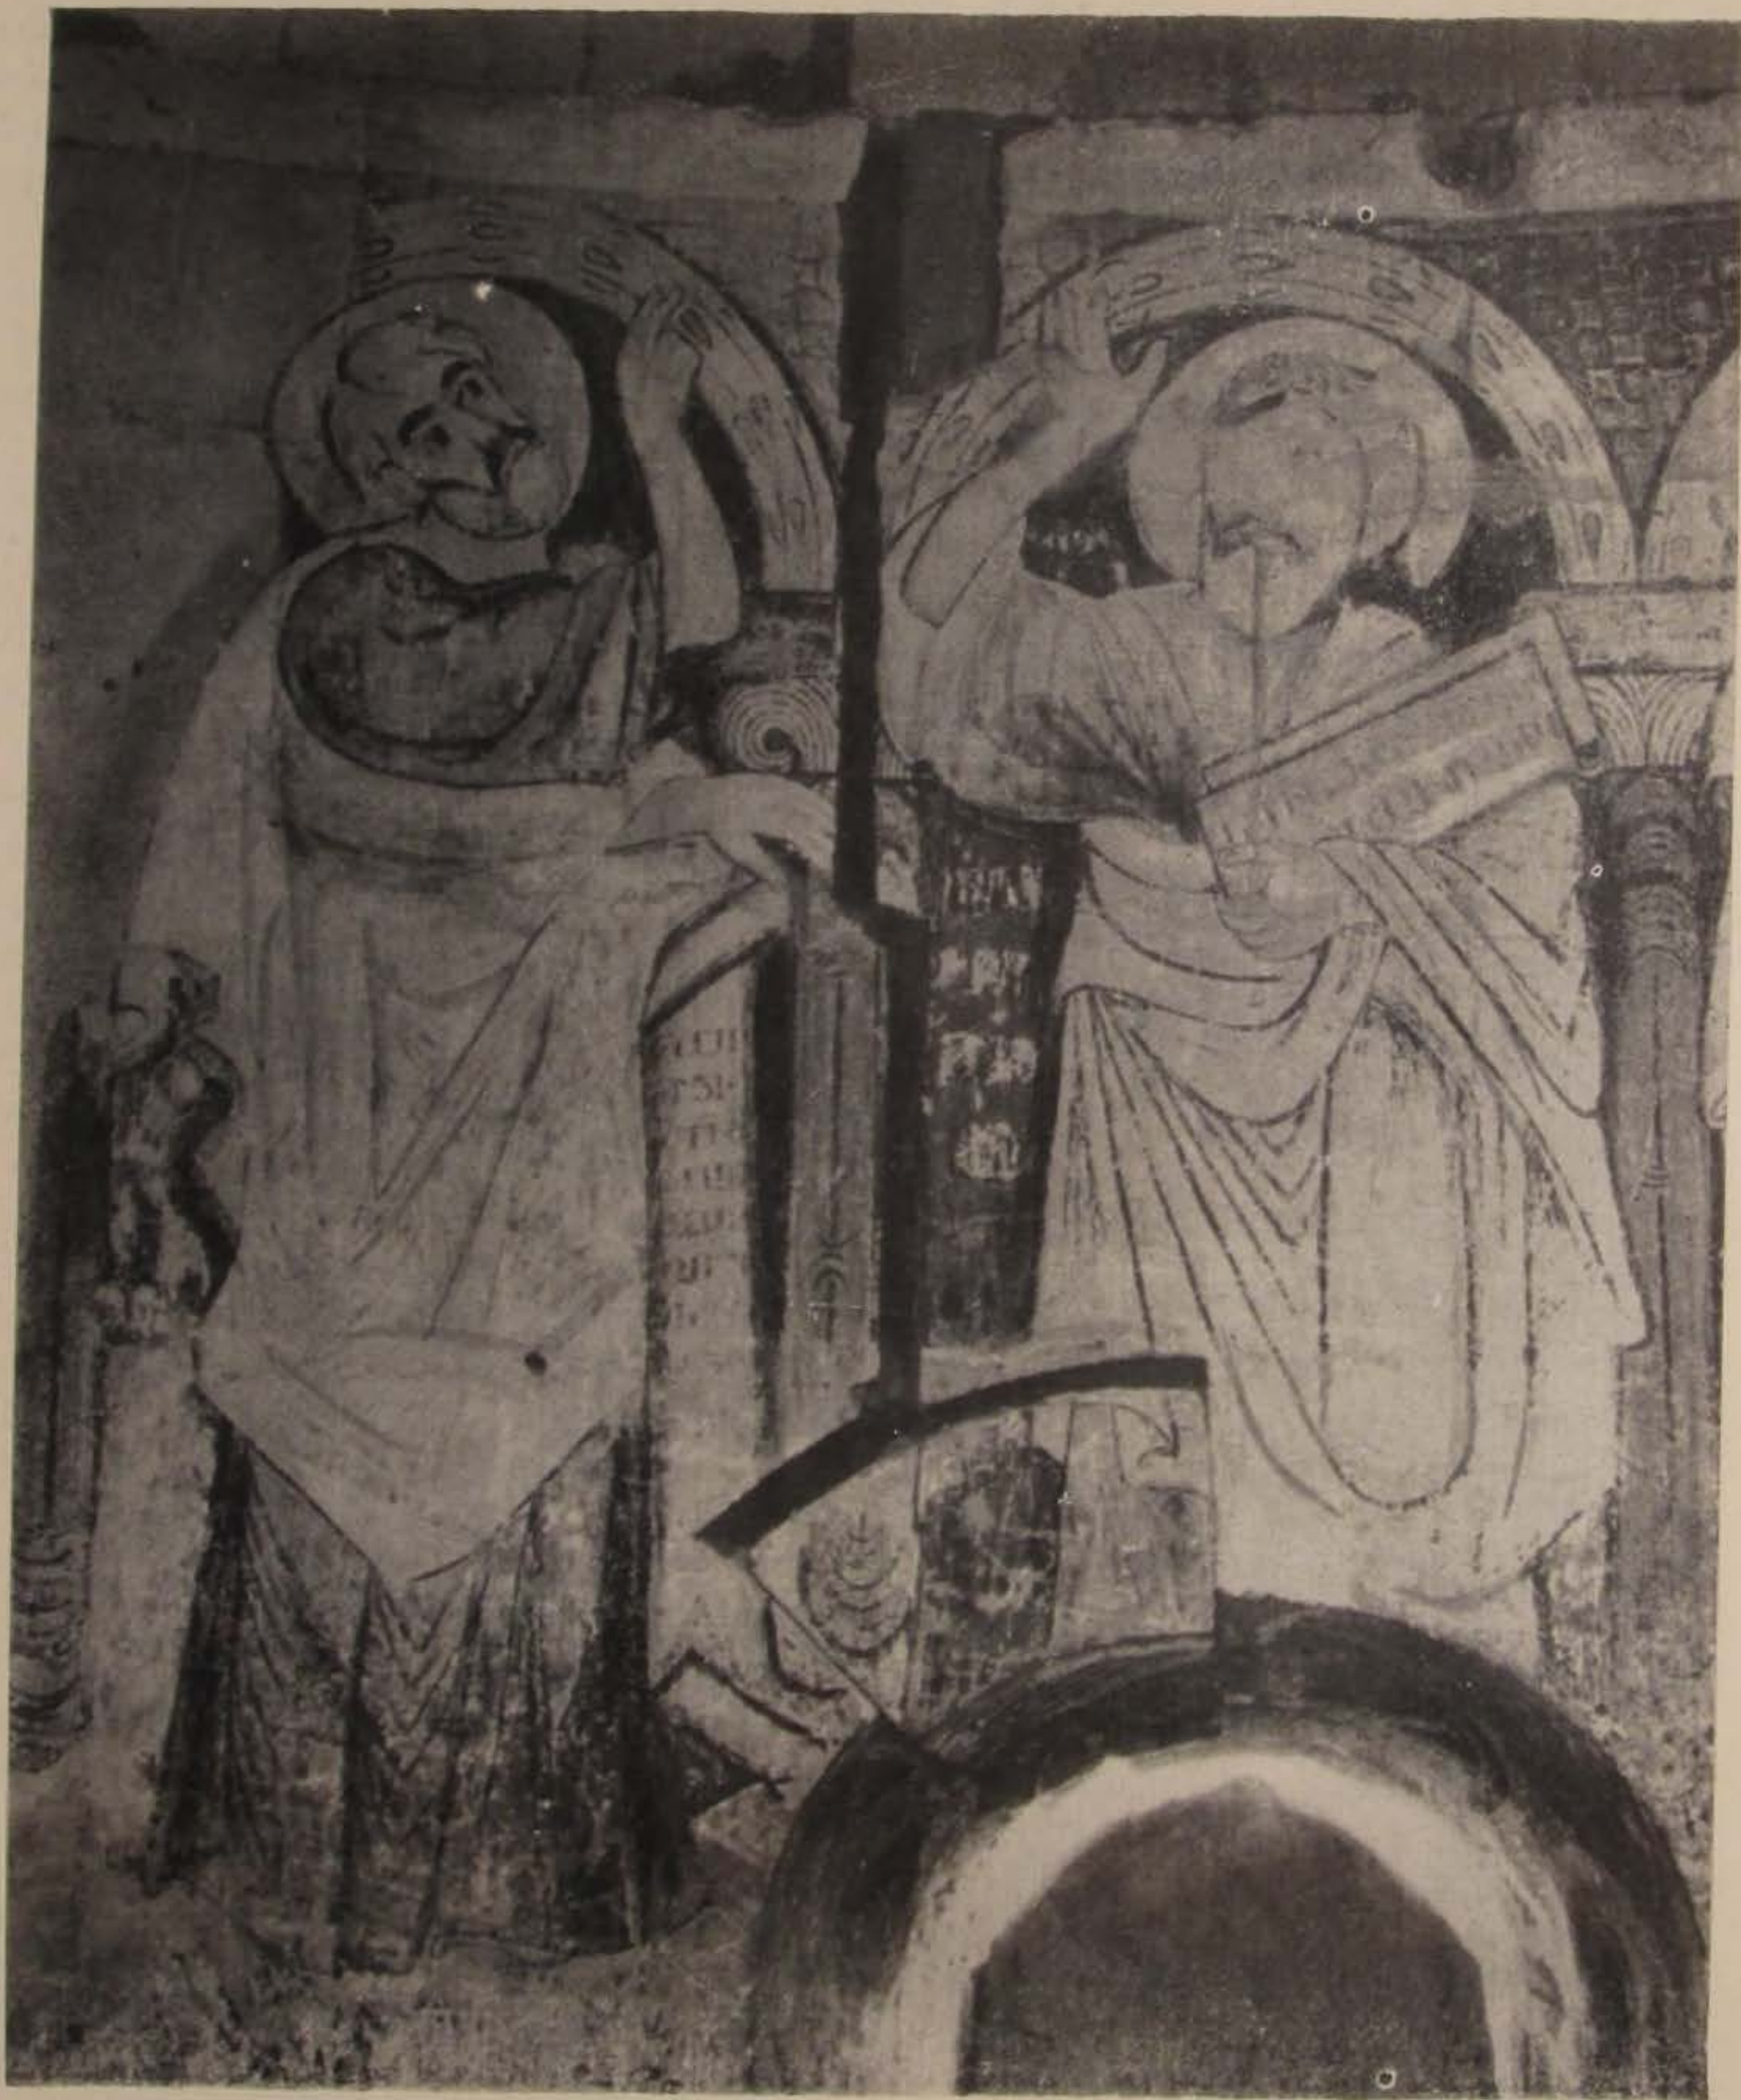
նկ. 118. Տաթևի վանքի որմնանկարներից:
